COMMUNAUTE DE COMMUNES DE LA REGION DE SUIPPES (CCRS)

La Noblette et ses affluents

Programme de Restauration et d'Entretien (2022-2027)

Diagnostic et propositions d'actions

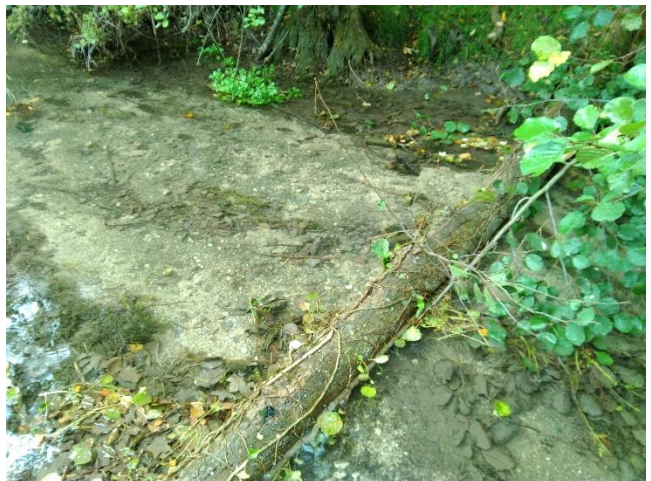
Décolmatage des matériaux en aval d'un chablis

Il a également été constaté à de nombreuses reprises que le bois mort tombé dans l'eau engendrait naturellement des phénomènes d'érosions, de dépôts de matériaux, créant même parfois des fosses puis des zones de radiers. Ce bois mort participe ainsi à créer une diversité de faciès et donc d'habitats. Ces éléments sont donc à maintenir dans la mesure du possible, à partir du moment où ils n'occasionnent pas de risques hydrauliques ni d'obstacle à la continuité écologique.

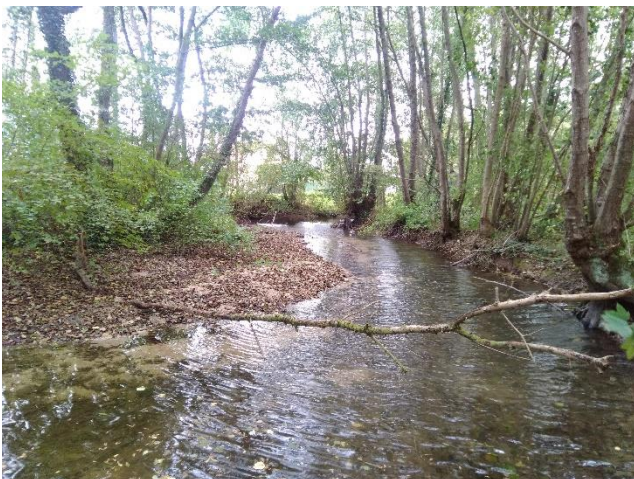
Dépôt de matériaux sous forme de banquette latérale

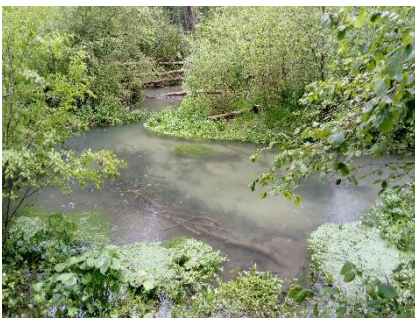
Lit méandriforme sur la Noblette

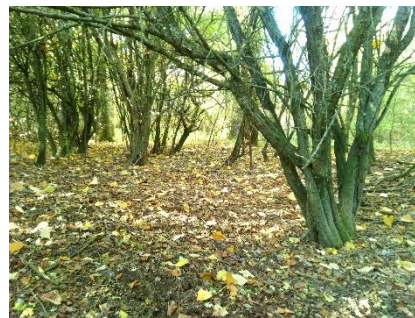
Lit peu marqué sur le Marsenet

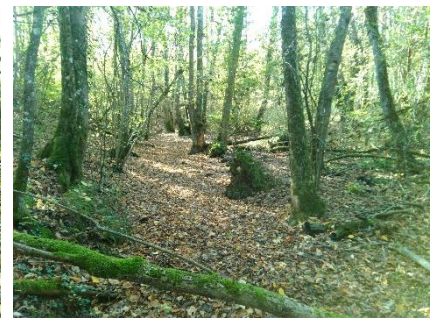
Lit rectiligne sur le Grand Clairfond

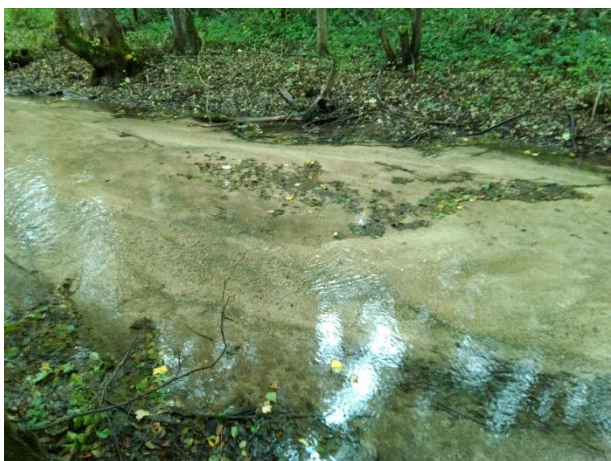
Aspect d'un lit très ombragé

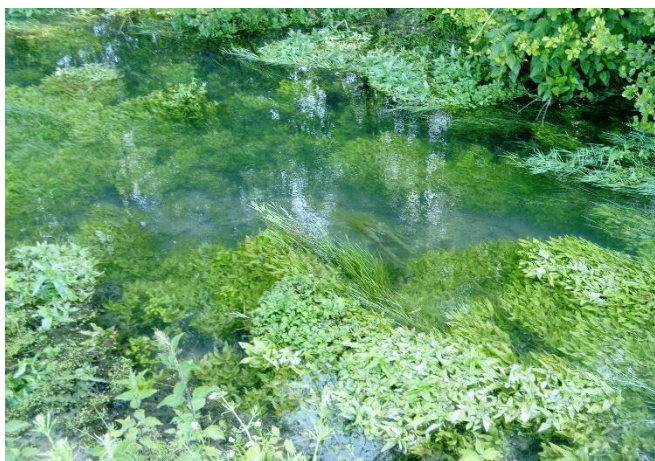
Aspect d'un lit fortement ensoleillé

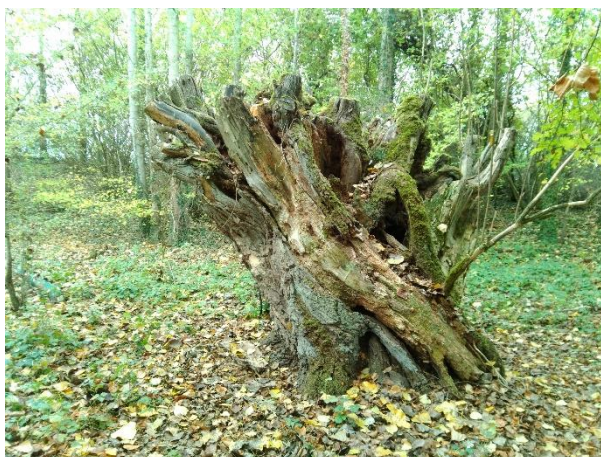
Vieux saule têtard sur le Marsenet

- de maintenir en vie les vieux saules têtard existants par un recépage tous les 7 à 10 ans.
- d'améliorer la diversité d'habitats avec des secteurs ombragés et d'autres ensoleillés par la création de puits de lumière.
- De recréer des zones un peu plus profondes, de type mares, favorables aux amphibiens et odonates.
- **De mener des inventaires de la zone humide située aux abords du plan d'eau pour connaître sa valeur patrimoniale et sa fonctionnalité.**

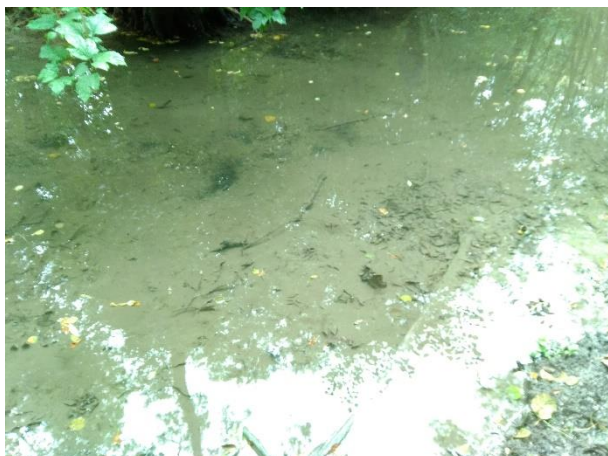
Substrat uniforme (vase)

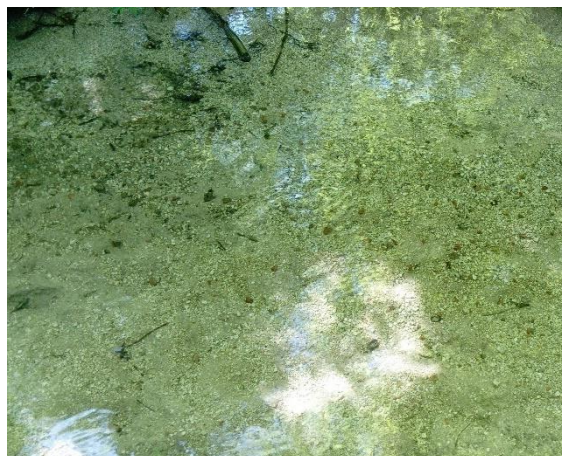
Substrat peu diversifié (sable et petits graviers)

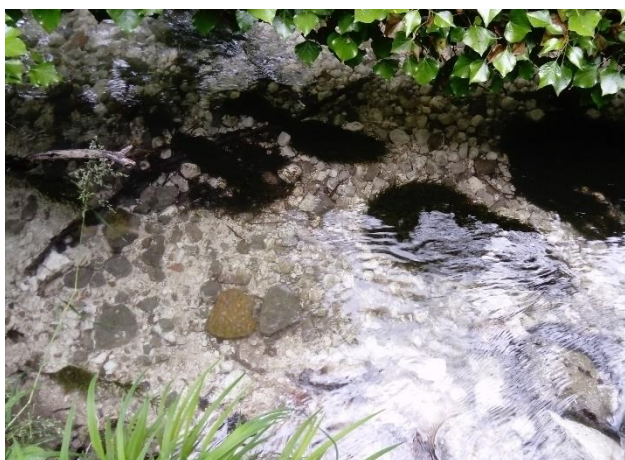
Substrat très diversifié (sable, graviers, cailloux, blocs)

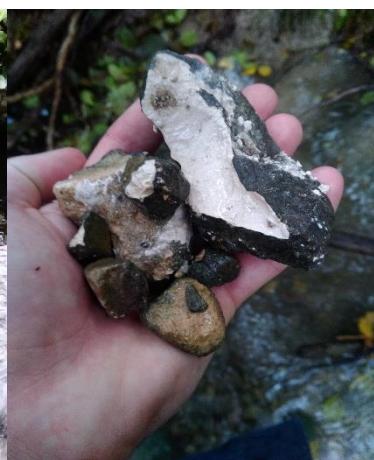
Bloc de craie fractionnable à la main

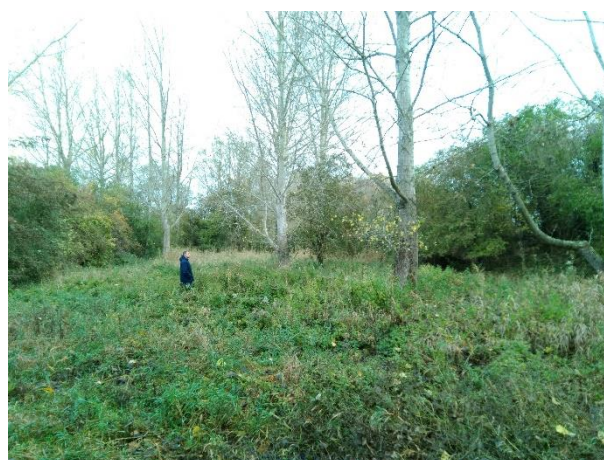
Végétation herbacée humide dans le Marsenet

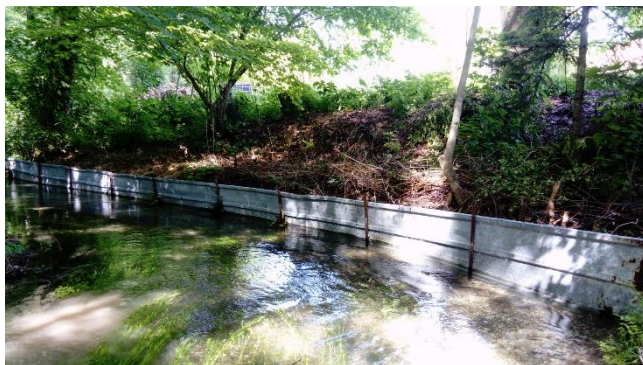
Exemple de protection rudimentaire

Cette artificialisation parfois nécessaire, engendre cependant une perte d'habitats, accentue les vitesses d'écoulement et donc les risques d'inondation ainsi que les érosions sur les berges opposées ou situées en aval. Lorsqu'elles sont constituées de déchets ou de traverses de chemin de fer elles peuvent également être une source de pollution de l'eau car fortement chargées en produits phytosanitaires. Selon leur conception (à base de gravats ou de matériaux de récupération par exemple), elles constituent également une gêne visuelle car peu esthétiques.

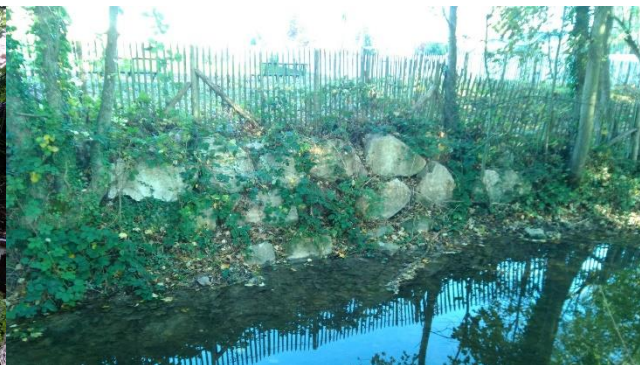
Exemple de protection élaborée

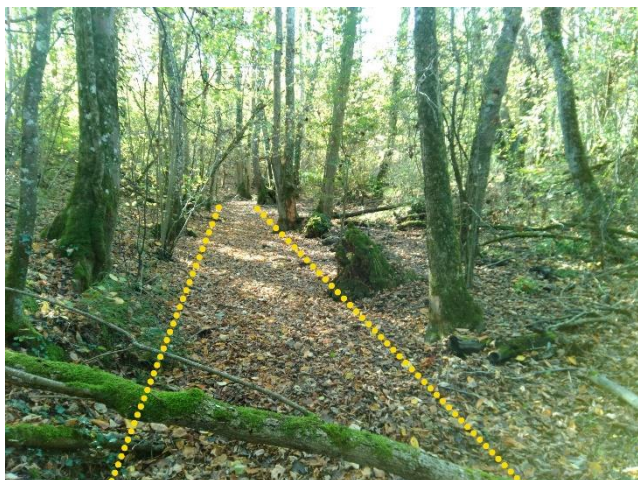
Lit rectiligne sur le Grand Clairfond

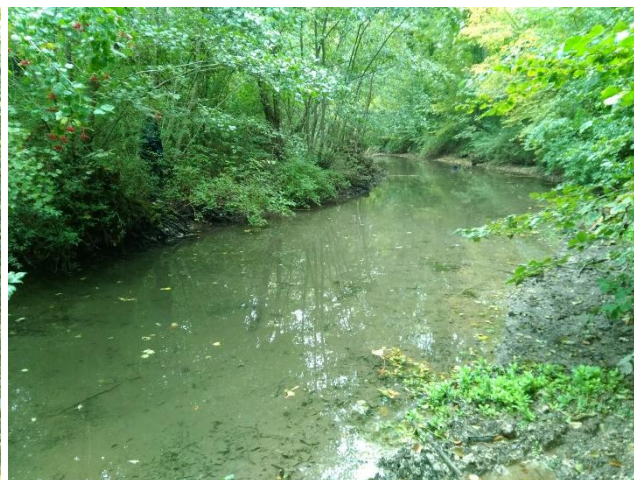
Lit envasé sur la Noblette

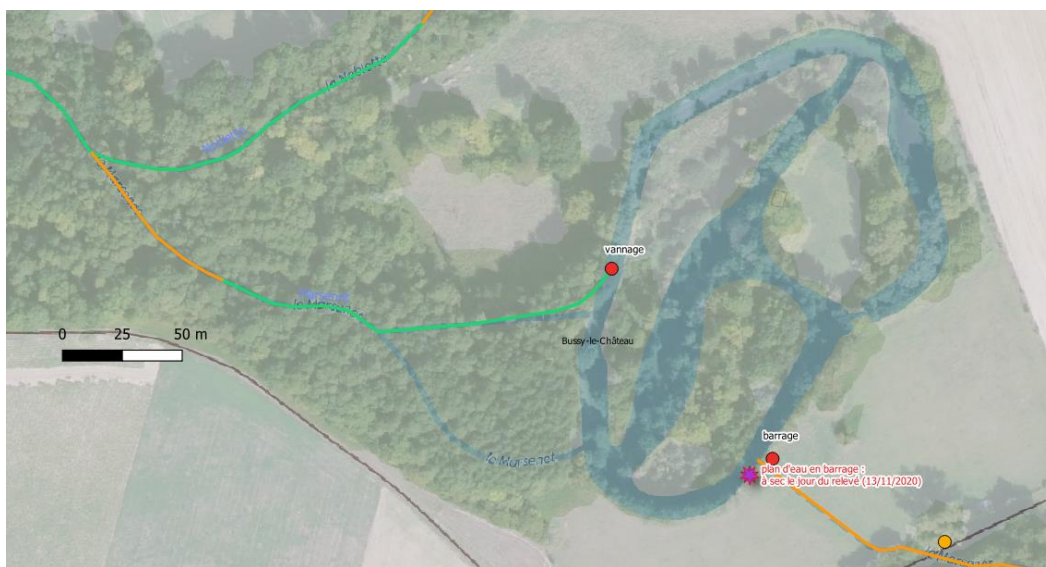
Situation actuelle (2021)

Un petit plan d'eau de loisir est également implanté en barrage sur le lit du Marsenet juste avant sa confluence avec la Noblette. Il apparaît sur les photos aériennes de 1958 alors qu'il en est absent en 1949. Lors de la visite de terrain (13/11/2020), celui-ci était à moitié assec. Son alimentation provient du Marsenet sur lequel il est implanté mais il est également alimenté en grande partie par la nappe de la craie. Deux ouvrages sont présents, un en amont composé d'un seuil en béton avec une grille et un second ouvrage en aval composé d'une petite vanne. Ces deux ouvrages limitent totalement la franchissabilité piscicole.

Malgré leur potentiel piscicole très faible, ce petit plan d'eau et le lit du Marsenet présentent néanmoins un intérêt écologique en tant que zones humides. En effet une végétation aquatique et semi aquatique spécifique s'est installée dans le lit du Marsenet (menthe aquatique, phalaris...) et aux abords du plans d'eau (carex et phragmites). Des relevés de terrain réalisés le 07/05/2021 ont permis d'observer de la grenouille verte et une larve de libellule dans des poches d'eau résiduelles du Marsenet. Il semble donc plus intéressant de valoriser ces milieux en tant que zone humide qu'en tant que cours d'eau compte tenu des contraintes hydrologiques actuelles et à venir.

Le Marsenet : Compte tenu de la faible présence d'eau, le Marsenet est d'avantage à considérer comme une zone humique que comme un cours d'eau. Quelques zones encore très larges (de 20 m) sont colonisées par une végétation spécifique des zones humides (menthe aquatique, baldingère, phragmites..). Ces secteurs ont un réel intérêt écologique notamment pour les amphibiens et les odonates (ces deux espèces ont été observées sur le terrain). **Des travaux de renaturation de cours d'eau (restauration hydromorphologique) ne semblent donc pas judicieux compte tenu des enjeux plus liés à ceux d'une zone humide que ceux d'un cours d'eau. Le rétablissement de la continuité écologique par un contournement du plan d'eau serait plutôt défavorable à la zone humide actuelle.**

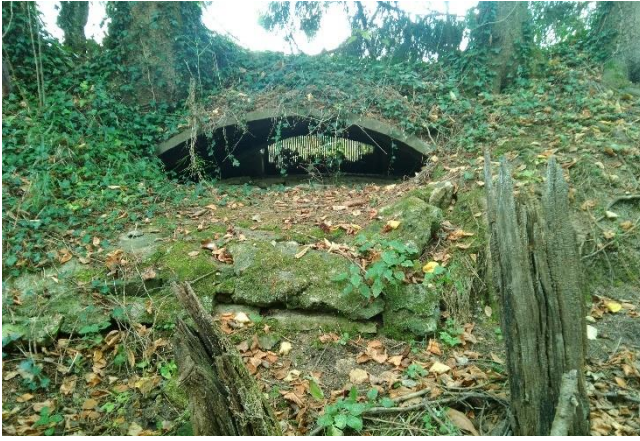
Déversoir et grille en amont

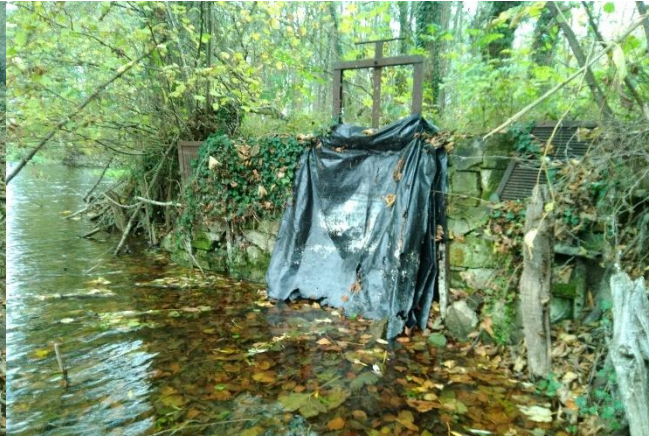
Vanne avec bâche plastique en aval

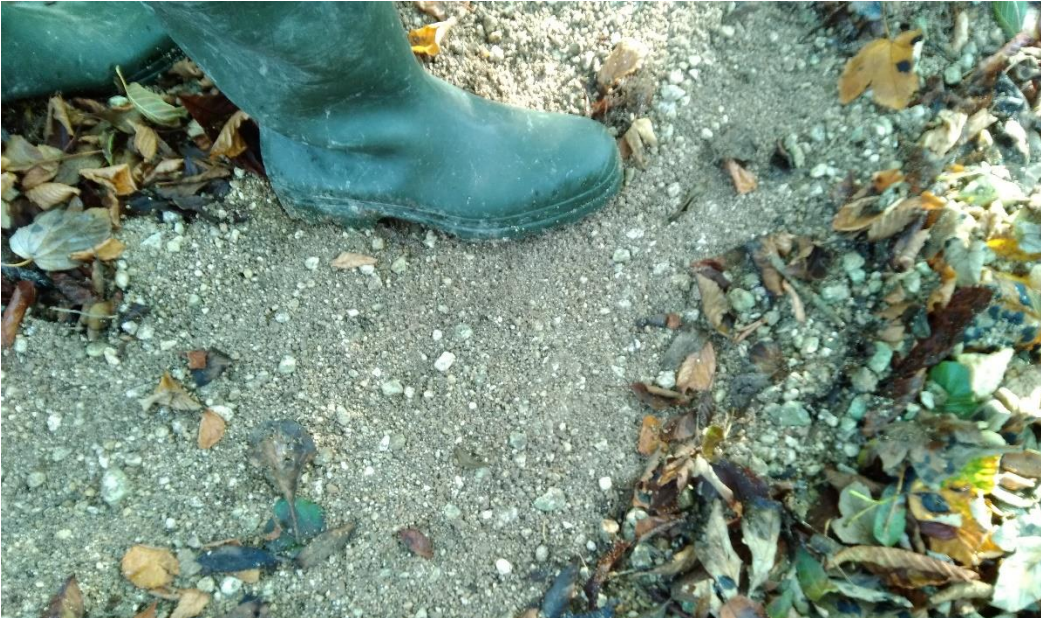
Substrats fins mais bien différenciés sur la partie amont du grand Clairfond

Sur le Grand Clairfond : L'intégralité de son linéaire a subi des modifications de types recalibrage et rectification. Le lit est bien marqué contrairement au Marsenet, il s'écoule majoritairement en zone forestière très ombragée. Le substrat est également bien différencié mais reste fin. La partie aval subit la zone de remous de l'ouvrage de Vadenay et se retrouve très envasé.

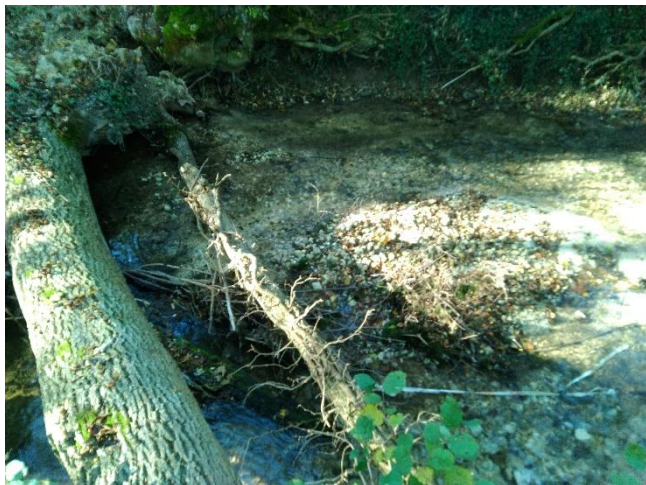
Photo exemple

En « déflecteur » : Les houppiers seront privilégiés pour réaliser ces aménagements qui vont réduire le gabarit du lit (réduction de moitié à 2/3 de la largeur), accélérant les écoulements à leur extrémité et provoquant à l'inverse une zone de sédimentation juste en aval. Le fait de concentrer les écoulements le long des berges va accentuer la mobilité du cours d'eau en provoquant un phénomène d'érosion puis de dépôt de matériaux à l'aval.

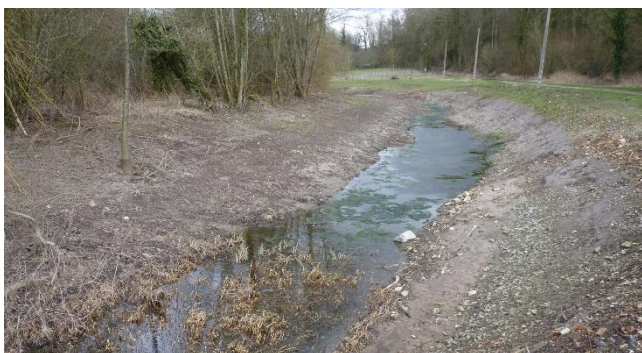
Berge talutée en pente douce

Il sera ainsi proposé d'enlever les protections inutiles et de redonner un aspect naturel à la berge. Lorsqu'une protection se justifie, il pourra être proposé un remplacement par une protection plus naturelle, en génie végétal par exemple. Ces interventions se feront avec l'accord de chaque propriétaire dans les secteurs urbanisés (traversées de villages). En dehors de ces zones, la collectivité se réserve le droit de démonter les protections rudimentaires et abandonnées construites de manière illégale. Les protections rudimentaires représentent environ 600 ml.

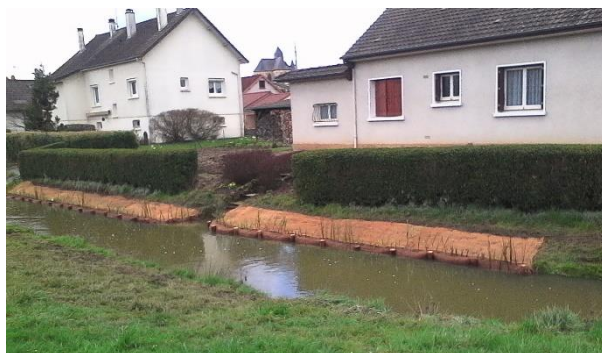
Protection en génie végétal (boudin d'hélophytes)

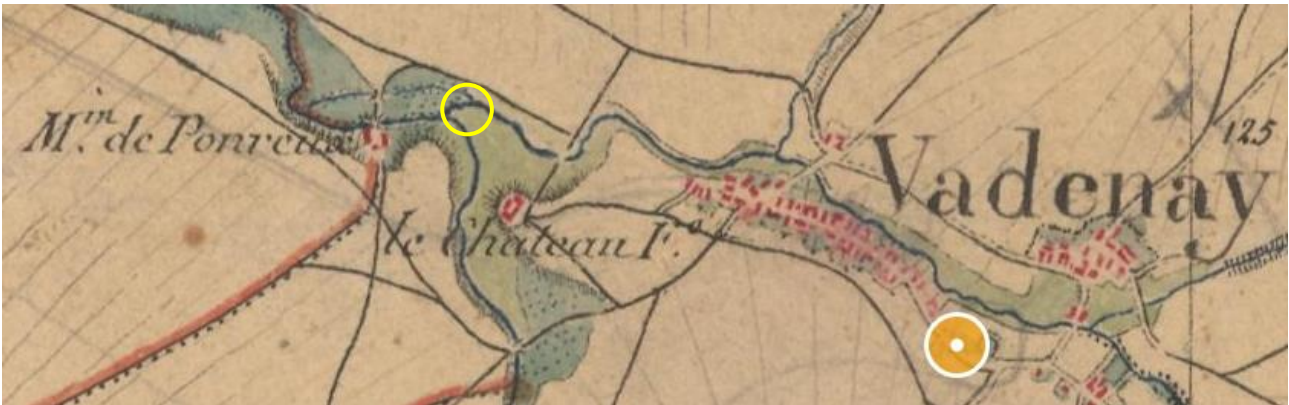
L'aval de la Noblette nob64 : Cette partie rectiligne de 115 m environ est issue d'une modification historique du tracé de la Noblette liée soit à l'ancien Château soit à l'ancien moulin. Le lit d'origine de la Noblette devait être plus long et confluer plus en aval. Le lit actuel, rectiligne et recalibré de 7 m de large peut être diversifié par des opérations de déblais remblais dont l'objectif sera de resserrer les écoulements et apporter une certaine sinuosité. Un apport de bois mort sous forme de chablis stabilisés et la restauration de radiers apporteront des habitats complémentaires qui participeront également à créer une diversité de faciès d'écoulements et donc de substrats.

Carte d'état-major de 1820-1850 et localisation du secteur rectiligne (rond jaune)

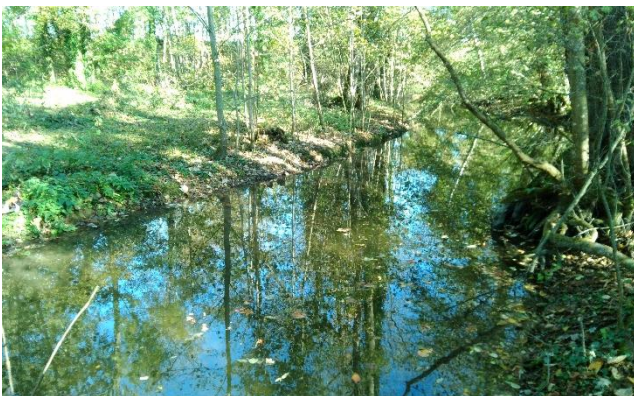
Lit rectiligne et surcalibré de la Noblette

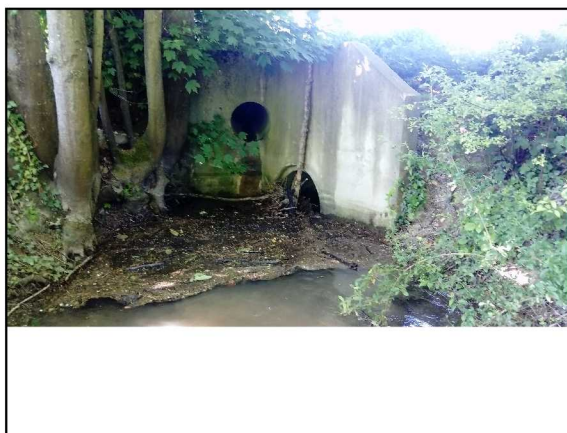
Illustrations photographiques

nom_	date	ouvrage	ouvhou	ouvlong	ouvlar	franchi	etat	remarq	detail	diam
ouv1	12-12-2017	pont		16		Limitant	Bon		busé	0.8

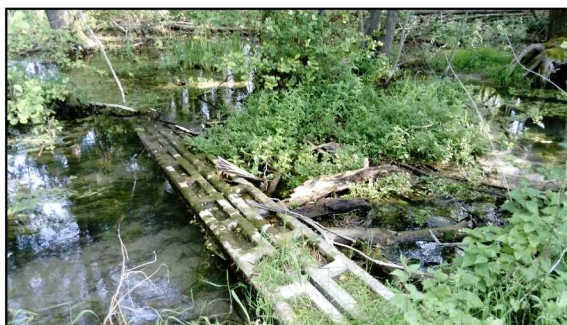
nom_	date	ouvrage	ouvhou	ouvlong	ouvlar	franchi	etat	remarq	detail	diam
ouv3	26-05-2020	passerelle		4	0.8	Limitant	Dégradé	source d'embacles fait de 2 poteaux en béton

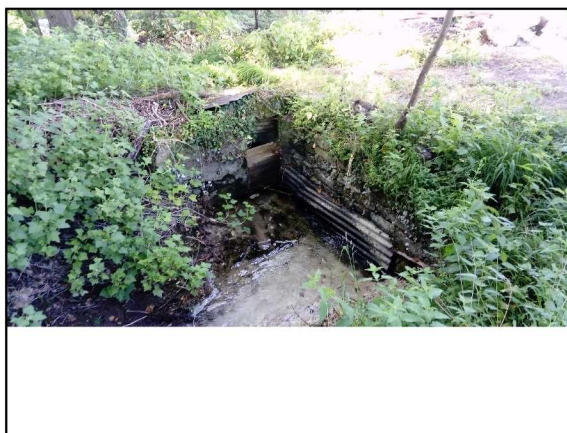
Illustrations photographiques

nom_	date	ouvrage	ouvhou	ouvlong	ouvlar	franchi	etat	remarq	detail	diam
ouv5	26-05-2020	pont				Infranchissable	Bon		busé	0.7

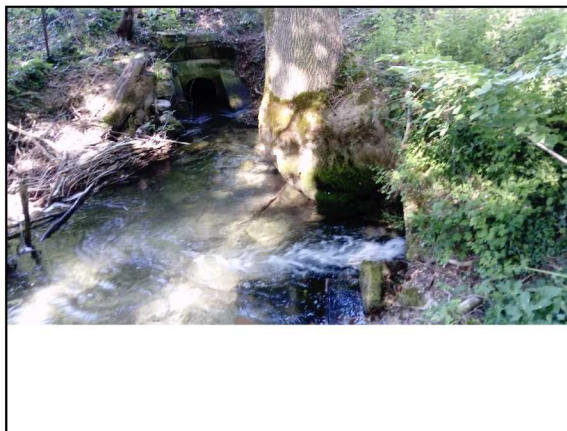
Illustrations photographiques

nom_	date	ouvrage	ouvhou	ouvlong	ouvlar	franchi	etat	remarq	detail	diam
ouv6	26-05-2020	pont				Infranchissable		mauvaise visibilité de l'ouvrage	busé	0.8

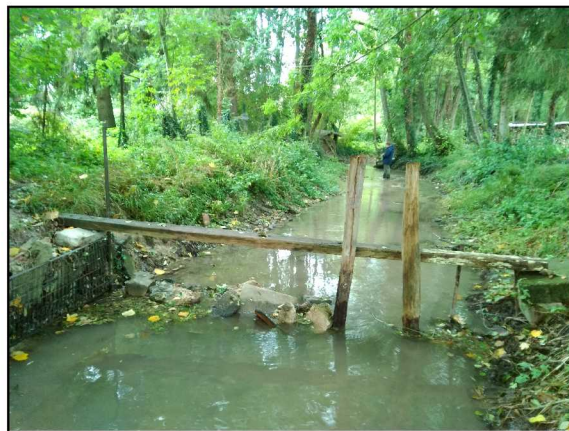
Illustrations photographiques

nom_	date	ouvrage	ouvhou	ouvlong	ouvlar	franchi	etat	remarq	detail	diam
ouv7	13-10-2020	barrage	0.4	3	1	Limitant	Mauvais		rudimentaire

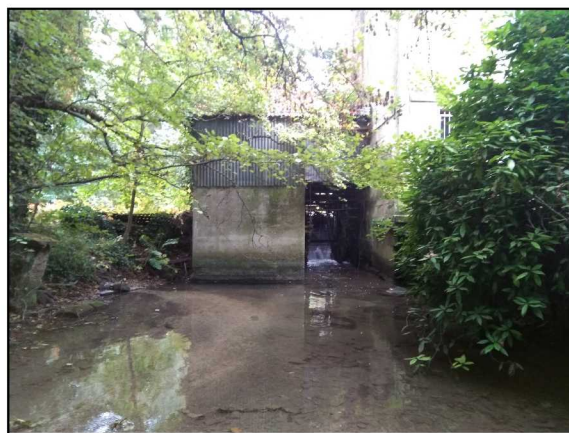
nom_	date	ouvrage	ouvhou	ouvlong	ouvlar	franchi	etat	remarq	detail	diam
ouv8-ROE43	15-10-2020	vannage	2	3		Infranchissable	Dégradé	vanne principale du moulin

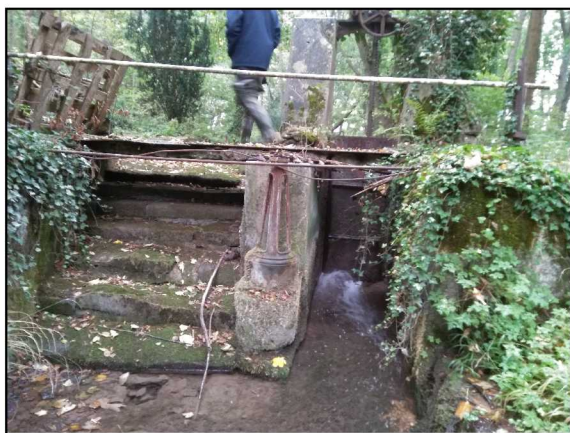
nom_	date	ouvrage	ouvhou	ouvlong	ouvlar	franchi	etat	remarq	detail	diam
ouv9	16-01-2019	déversoir	1.5	6	2	Infranchissable	Dégradé	ouvrage de décharge composé d'un déversoir et d'une petite vanne

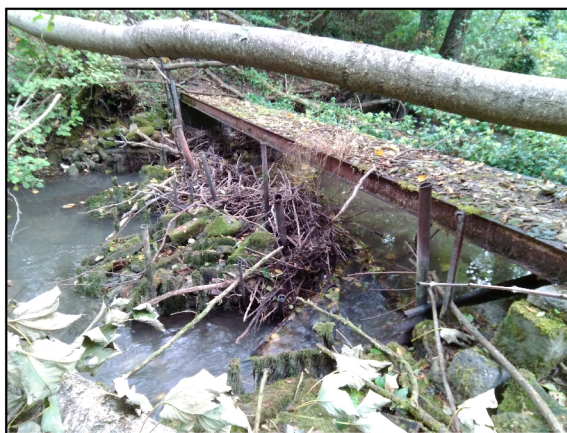
Illustrations photographiques

nom_	date	ouvrage	ouvhou	ouvlong	ouvlar	franchi	etat	remarq	detail	diam
ouv10	15-10-2020	barrage	0.4	4	2	Limitant	Ruine	fait de piquets et de pierres, volume 6 à 8m ³	rudimentaire

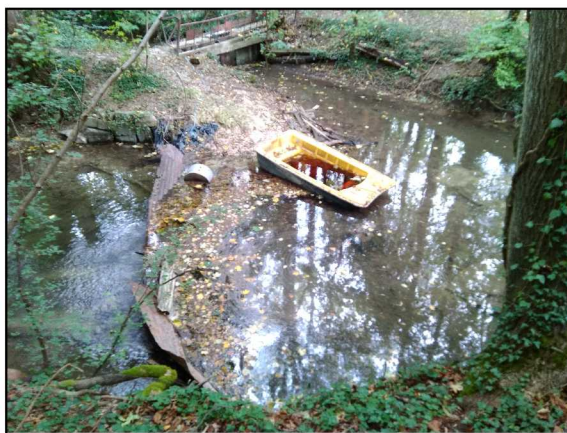
Illustrations photographiques

nom_	date	ouvrage	ouvhou	ouvlong	ouvlar	franchi	etat	remarq	detail	diam
ouv11	15-10-2020	barrage	0.6	4	1	Infranchissable	Mauvais	consitué de tôles et de bâches	rudimentaire

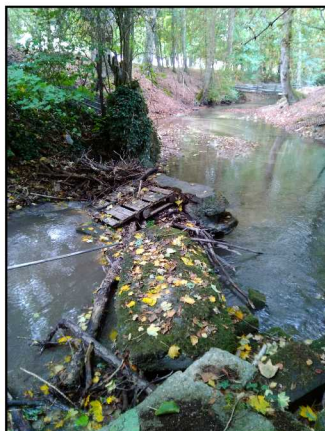
Illustrations photographiques

nom_	date	ouvrage	ouvhou	ouvlong	ouvlar	franchi	etat	remaq	detail	diam
ouv12	15-10-2020	barrage	0.6	4	1.5	Infranchissable	Ruine	ancien déversoir

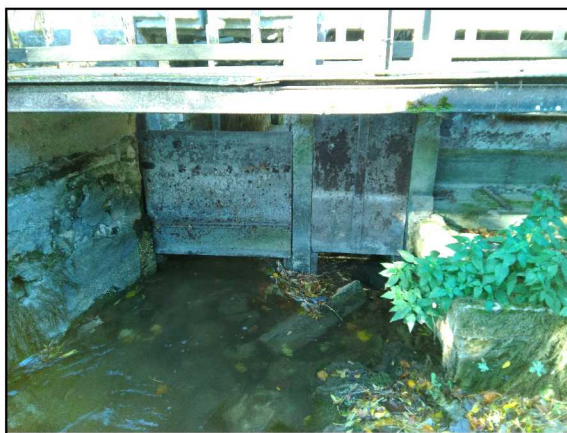
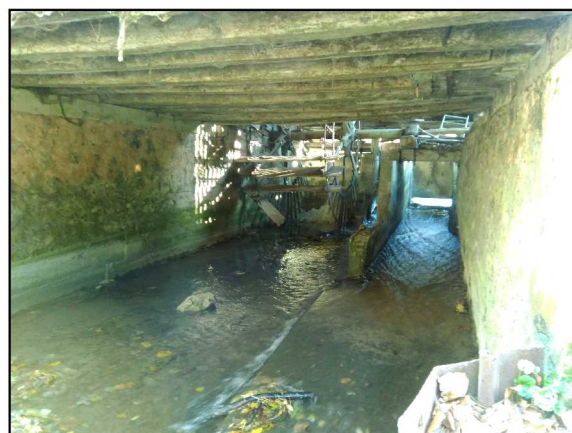
nom_	date	ouvrage	ouvhou	ouvlong	ouvlar	franchi	etat	remarq	detail	diam
ouv13-ROE54880	04-11-2020	vannage				Infranchissable	Dégradé	vanne souvent ouverte, mais reste un déversoir en béton

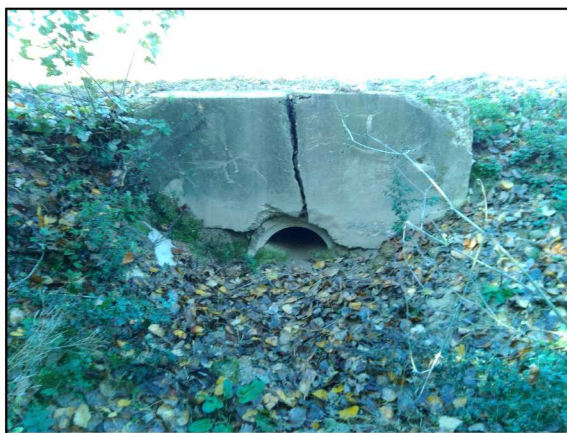
nom_	date	ouvrage	ouvhou	ouvlong	ouvlar	franchi	etat	remarq	detail	diam
ouv17	04-11-2020	passage agricole		16 m	3 m	Infranchissable	Mauvais	buse bouchée et tête de buse fissurée sous un chemin agricole	busé	600

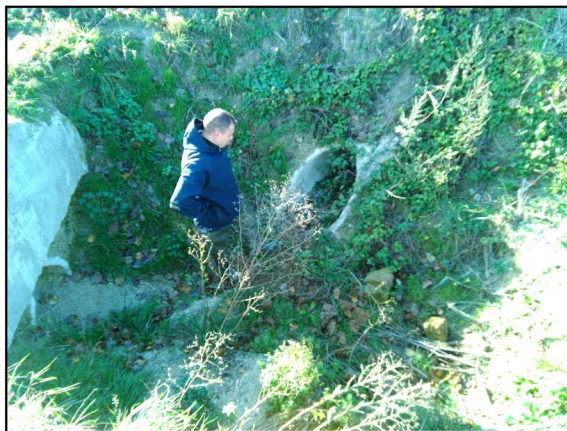
nom_	date	ouvrage	ouvhou	ouvlong	ouvlar	franchi	etat	remarq	detail	diam
ouv18	04-11-2020	pont				Limitant	Bon	passage sous la route départementale		600

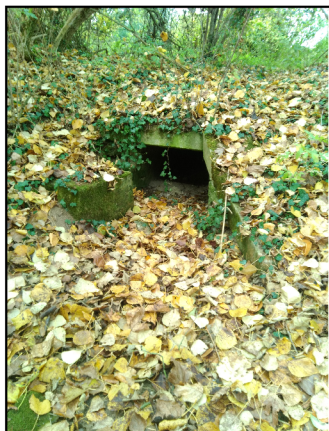
nom_	date	ouvrage	ouvhou	ouvlong	ouvlar	franchi	etat	remarq	detail	diam
ouv19	13-11-2020	pont	0.6	15	0.8	Limitant	Dégradé	dallot en pierre sous un chemin agricole	cadre

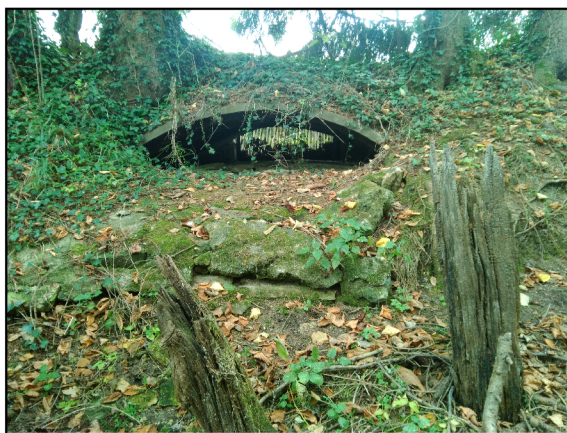
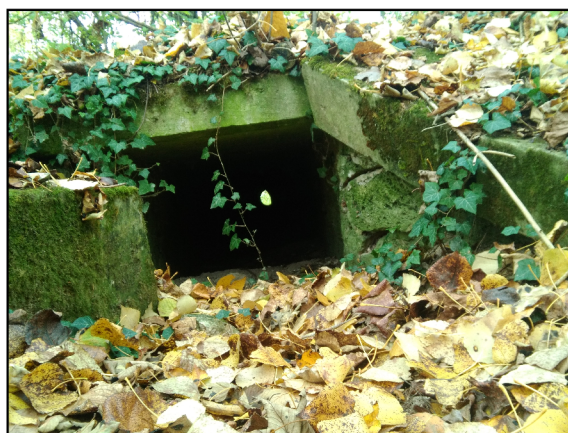
nom_	date	ouvrage	ouvhou	ouvlong	ouvlar	franchi	etat	remarq	detail	diam
ouv20	13-11-2020	barrage	0.8		1	Infranchissable	Dégradé	grille et déversoir alimentant directement un étang

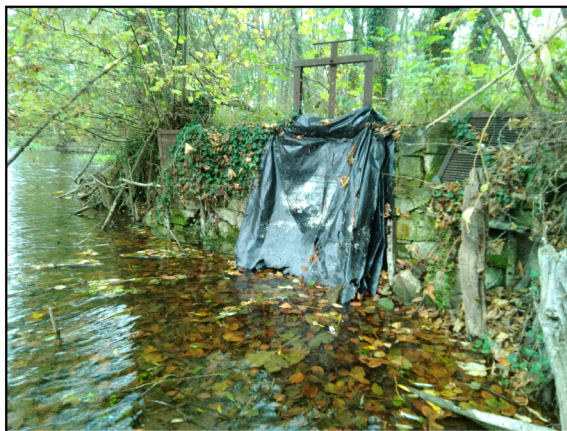
nom_	date	ouvrage	ouvhou	ouvlong	ouvlar	franchi	etat	remarq	detail	diam
ouv21	13-11-2020	vannage	1		0.6	Infranchissable	Dégradé	grille et bache
